## Ekspertyza techniczna

Wycena wartości pojazdu  
DEK-I/WPO(S)/100, WP

samochody osobowe  
VOLKSWAGEN  
Jetta 11-14, Jetta 2.0 TDI Highline

WI1227R  
WVWZZZ16ZBM129183

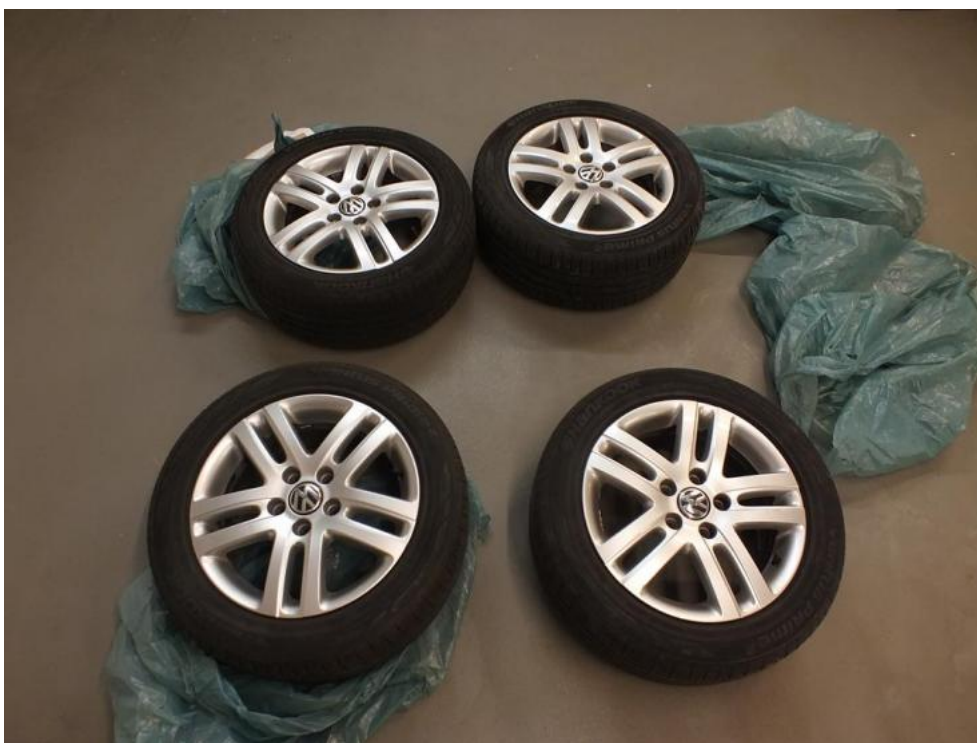
**Fot. 23.**  
zestaw kół fabrycznych

Pojazd wg specyfikacji fabrycznie wyposażony w 16 calowe aluminiowe tarcze kół wraz z letnimi oponami.

Podczas oględzin pojazd miał założone stalowe felgi z zimowymi oponami oraz kołpaki.

Komplet kół fabrycznych z oponami letnimi przedstawiono podczas oględzin - 4 opony Hankook Ventus Prime 2 205/55 r16 91V wys. bieżnika 2x6 mm, 2x7 mm.

Fabryczny komplet kół letnich oraz zastaw kół zimowych stanowi integralne wyposażenie wycenianego pojazdu.

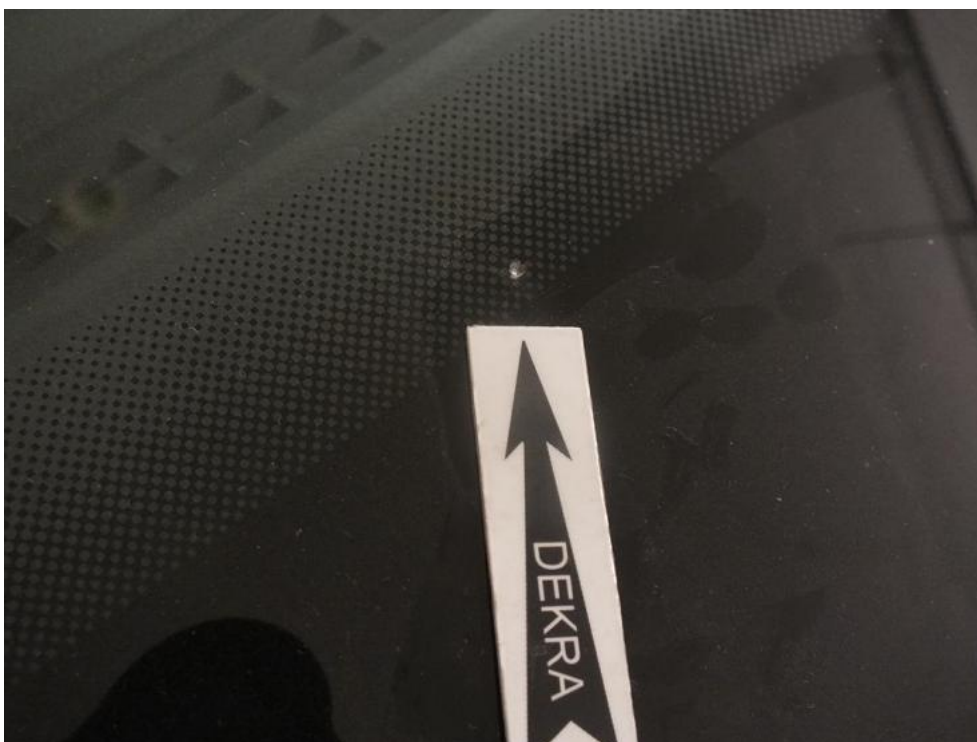
**Fot. 24.**  
szyba czołowa

- szyba czołowa - punktowy odprysk,
- krata wlotu powietrza zderzaka przedniego wraz z dolną listwą - pęknięte,
- zderzak przedni - odstaje w cz. prawej, nieprawidłowy montaż,
- listwy zewn. szyb drzwi - liczne odpryski/ubytki powłoki ozdobnej,

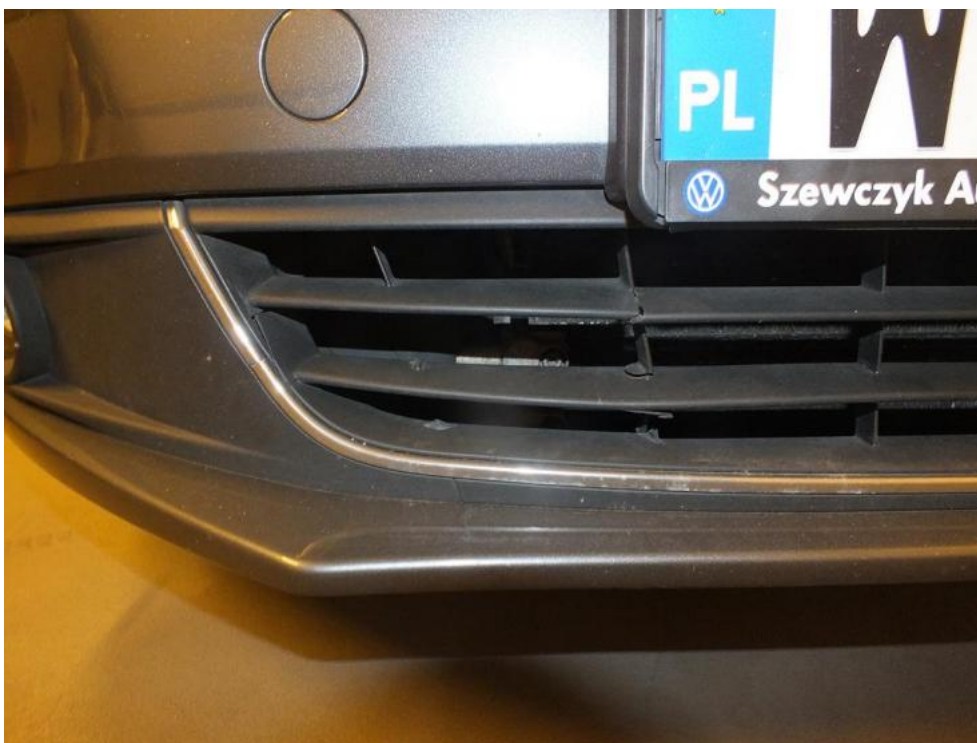
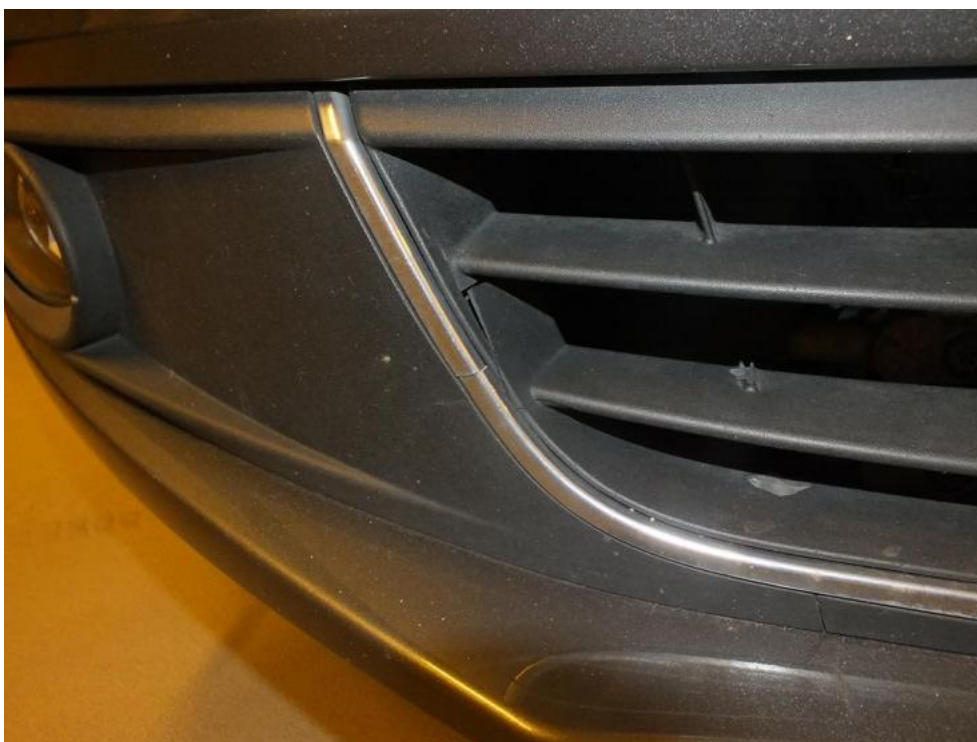
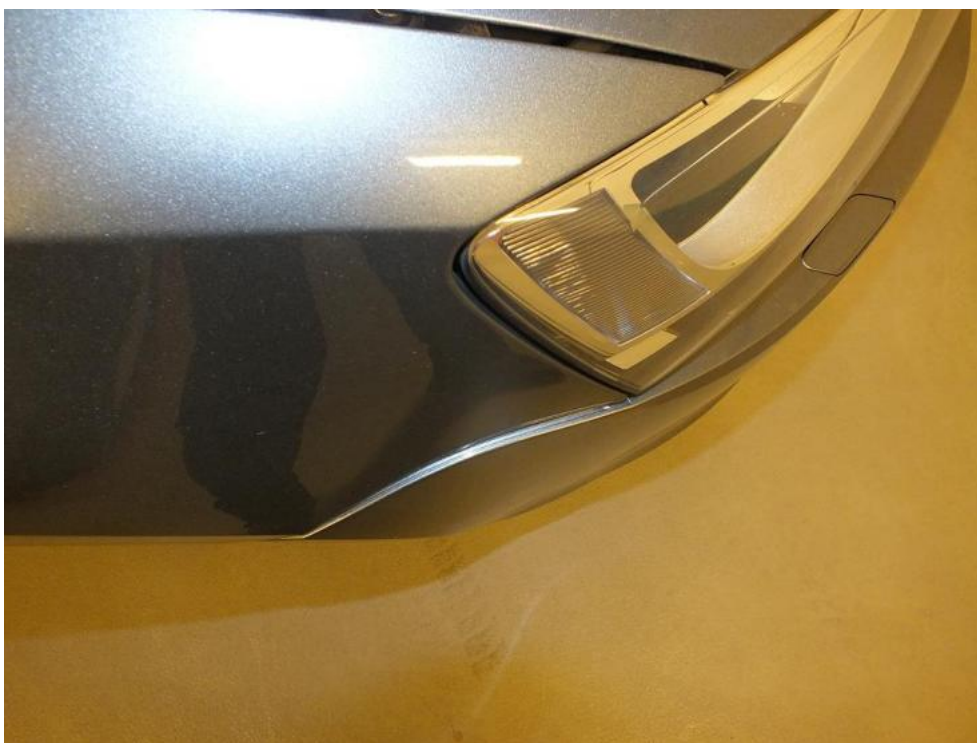
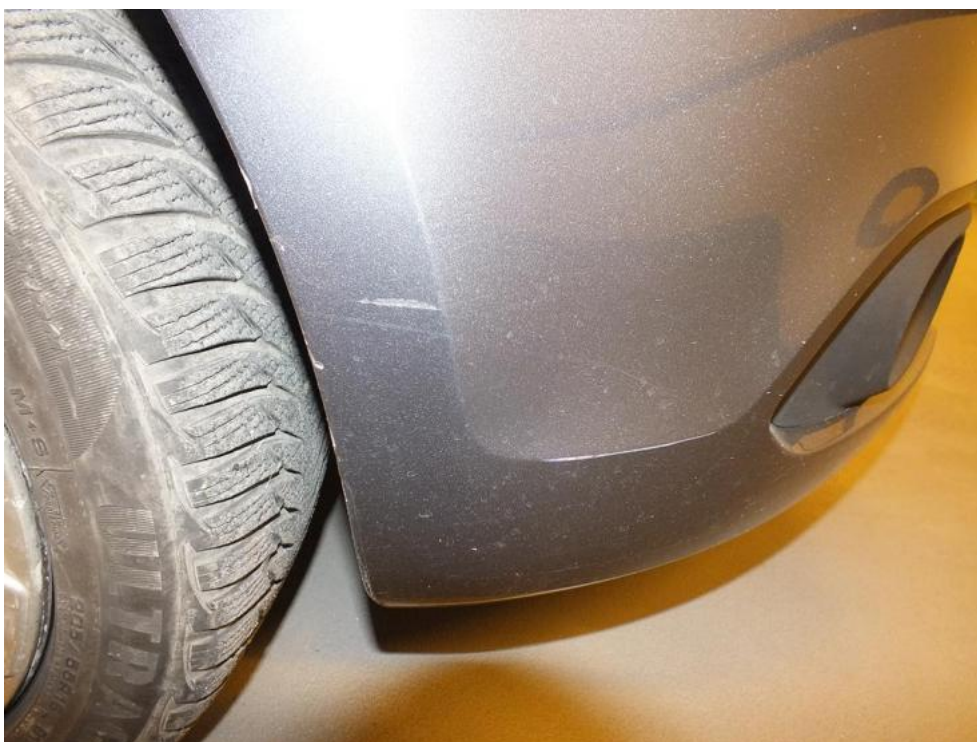
| Nazwa elementu | Opis elementu | Rodzaj uszkodzenia | Umiejscowienie / Rozmiar | Uwagi |
|---|---|---|---|---|
| Zderzak | przed. | zarysowanie | w części prawej | , dolnej, |

**Fot. 25.**  
zderzak p

**Fot. 26.**  
zderzak p

**Fot. 27.**  
zderzak p

**Fot. 28.**  
zderzak p

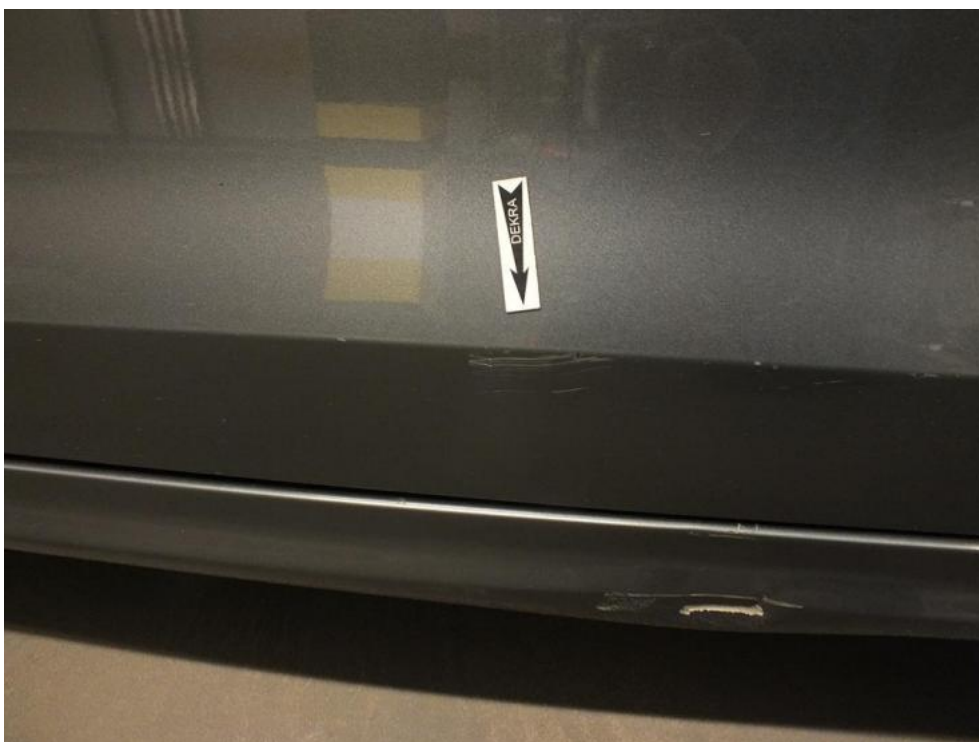
| Nazwa elementu | Opis elementu | Rodzaj uszkodzenia | Umiejscowienie / Rozmiar | Uwagi |
|---|---|---|---|---|
| Drzwi | przed. p. | zarysowanie, głębokie | w części dolnej | wgniecenie, |

drzwi pp

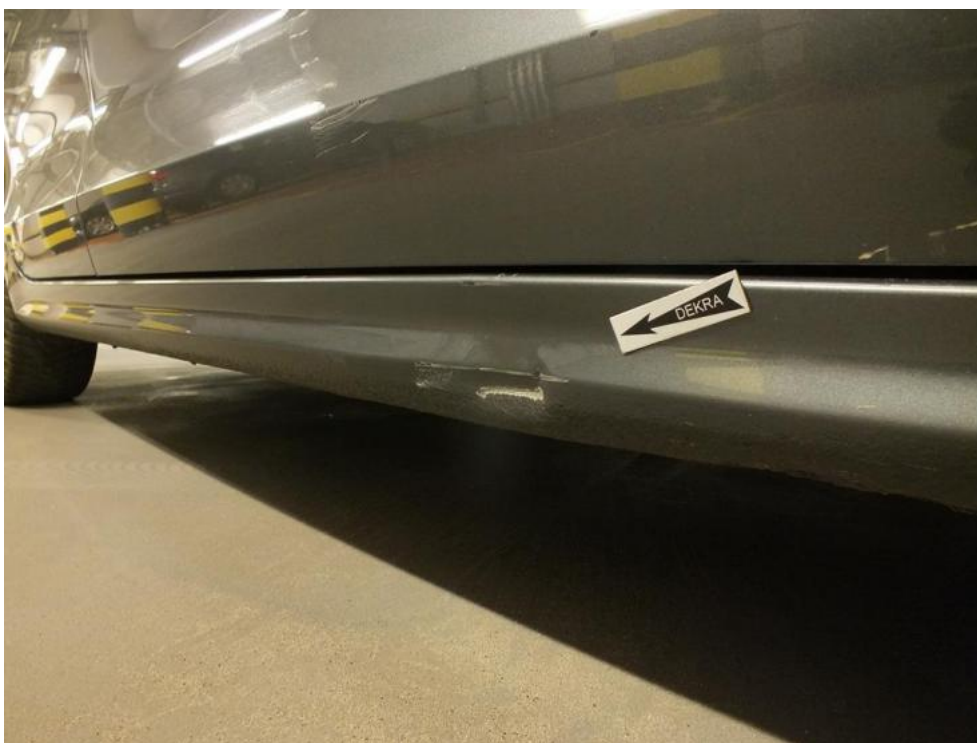
| Nazwa elementu | Opis elementu | Rodzaj uszkodzenia | Umiejscowienie / Rozmiar | Uwagi |
|---|---|---|---|---|
| Próg | praw. | wgniecenie/nia | w części środkowej | zarysowanie, |

**Fot. 31.**  
próg p

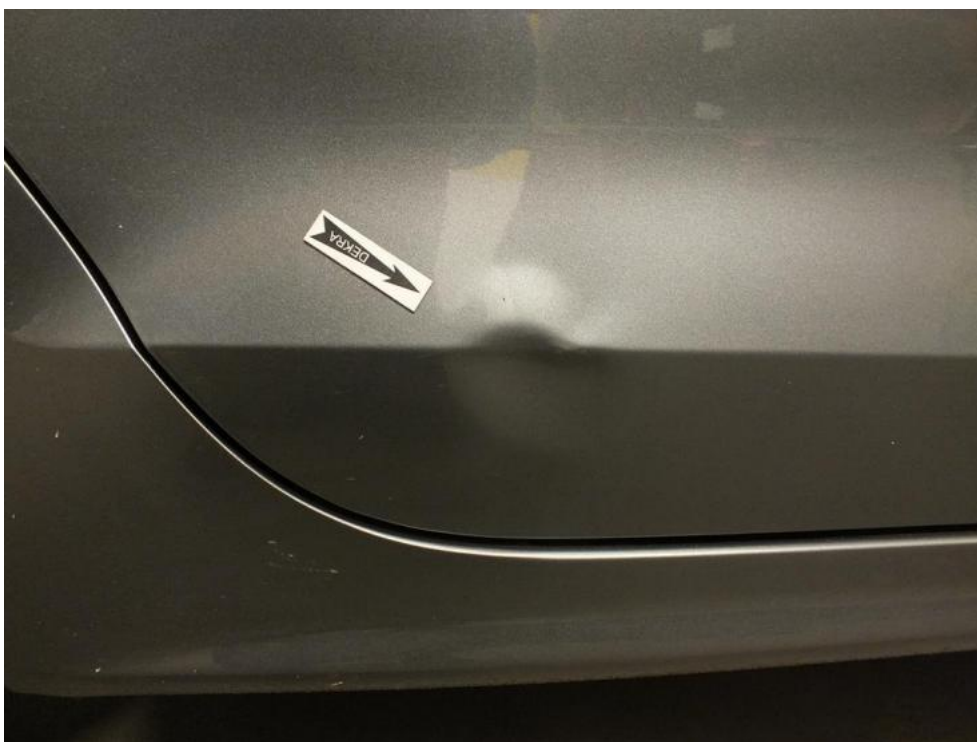
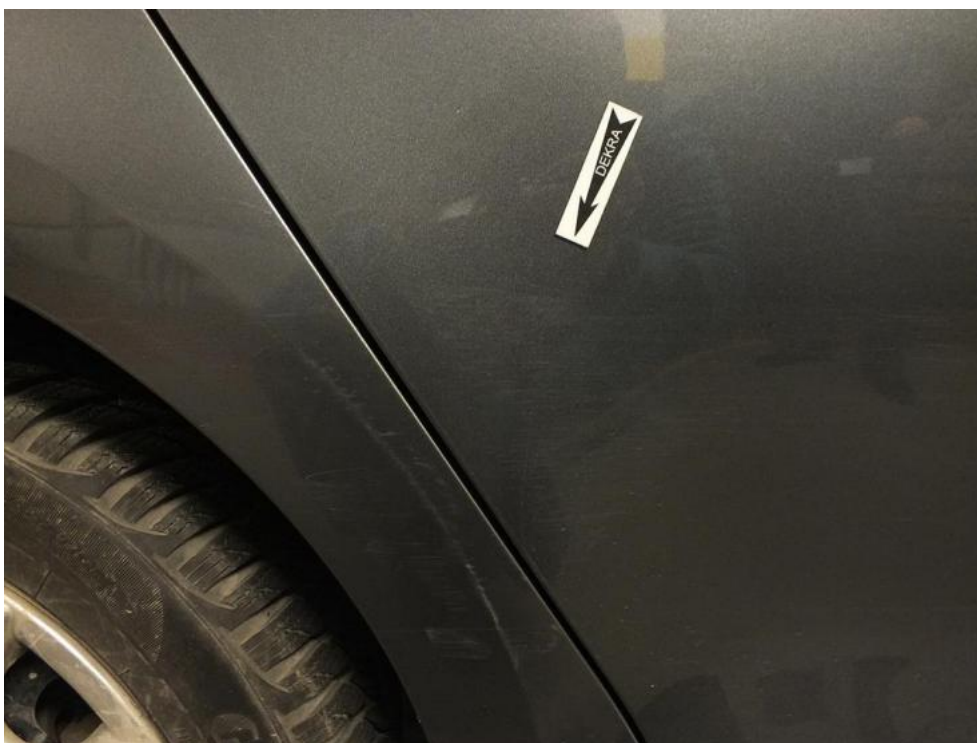
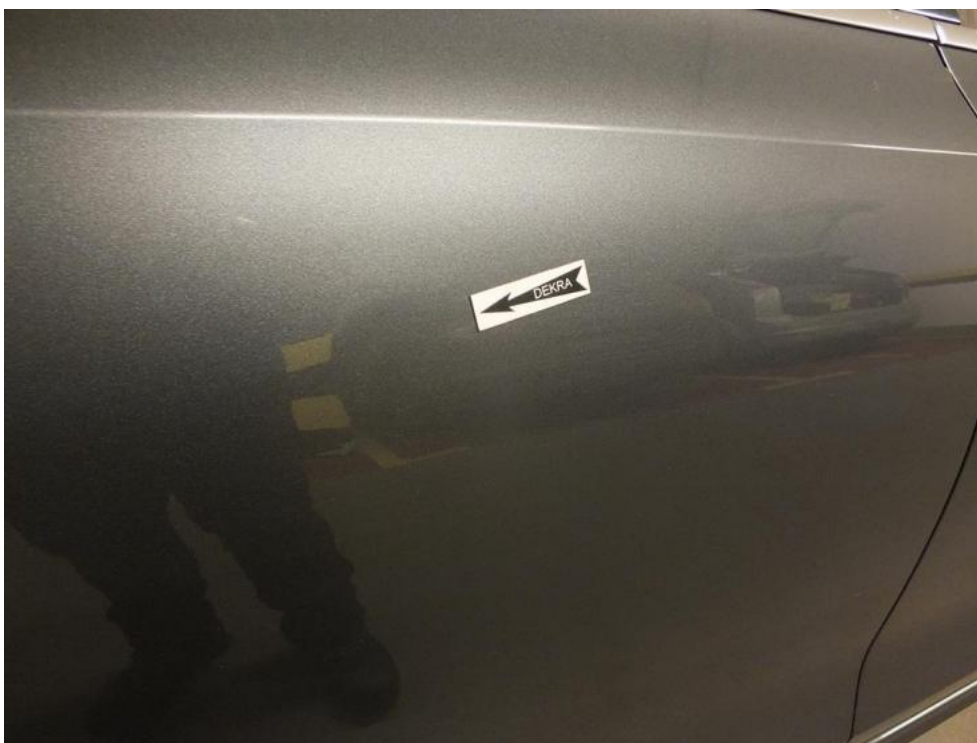
| Nazwa elementu | Opis elementu | Rodzaj uszkodzenia | Umiejscowienie / Rozmiar | Uwagi |
|---|---|---|---|---|
| Drzwi | tyln. p. | wgniecenie/nia | w części dolnej | |
| Drzwi | tyln. p. | zarysowanie, łagodne | w części tylnej | |
| Drzwi | tyln. p. | wgniecenie/nia, łagodne | w części środkowej | |

**Fot. 32.**  
drzwi tp

**Fot. 33.**  
drzwi tp

**Fot. 37.**  
drzwi tp

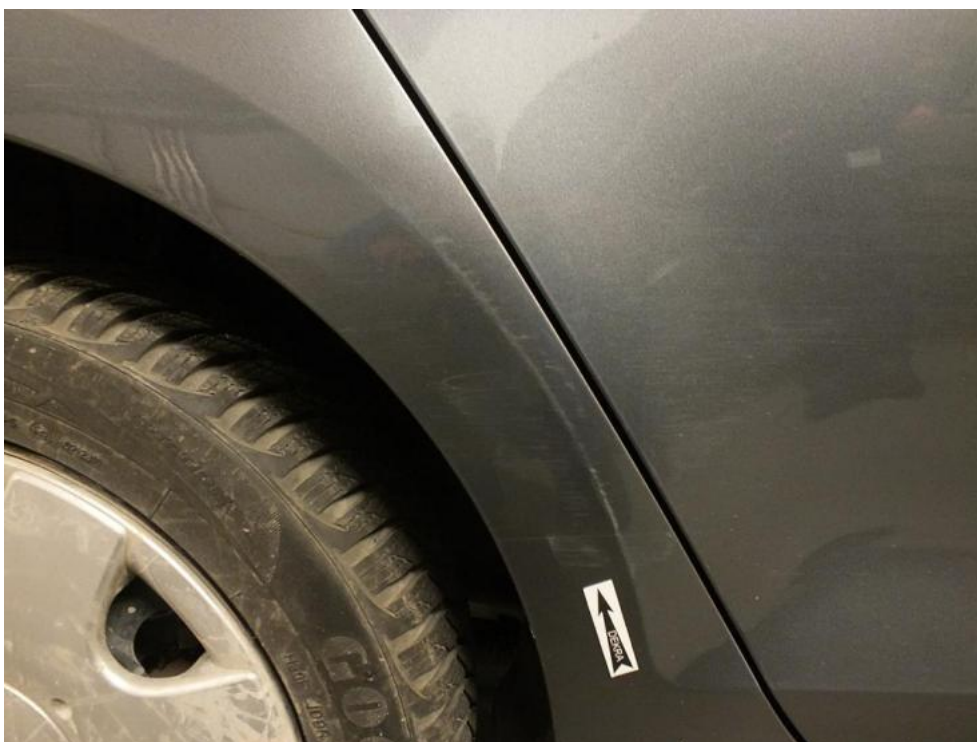
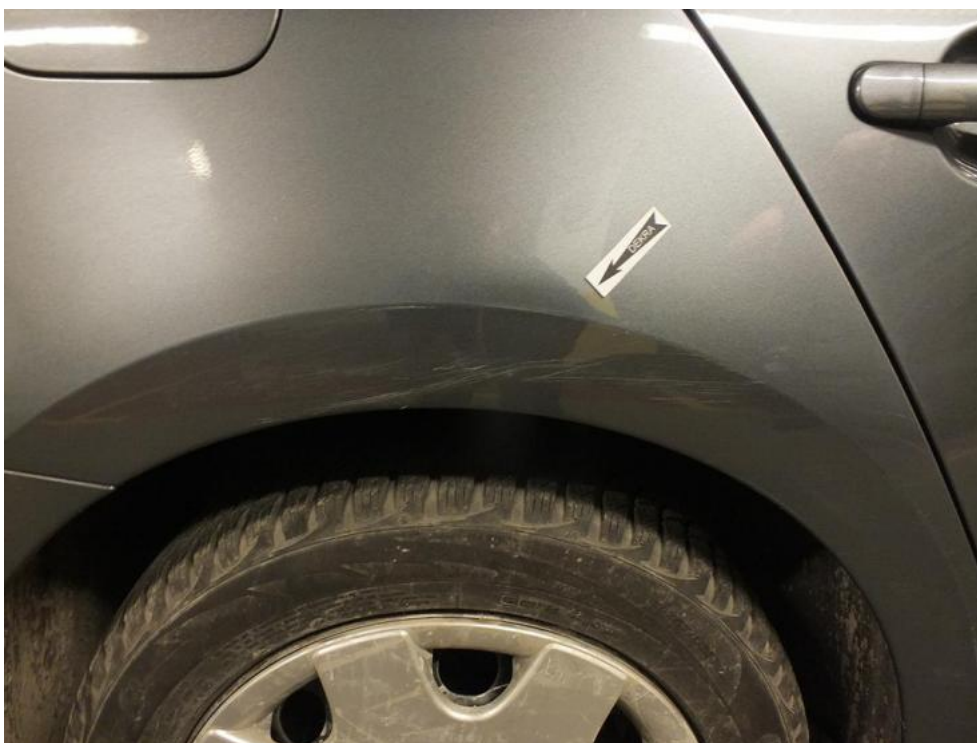
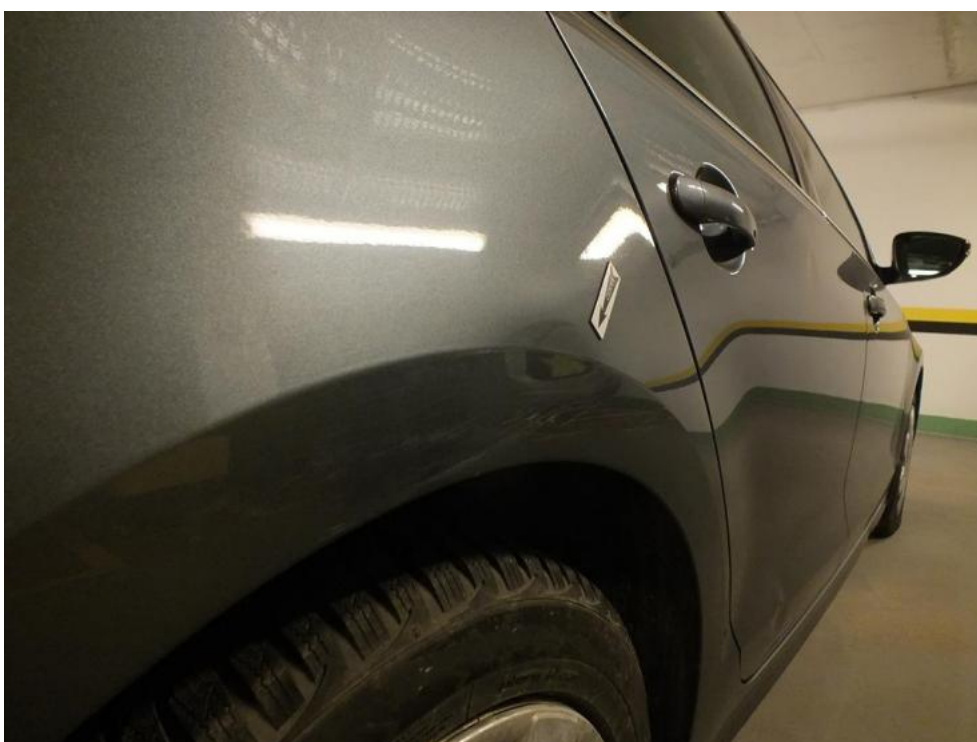
| Nazwa elementu | Opis elementu | Rodzaj uszkodzenia | Umiejscowienie / Rozmiar | Uwagi |
|---|---|---|---|---|
| Błotnik | tyln. p. | zarysowanie | w części przedniej | i dolnej, |
| Błotnik | tyln. p. | wgniecenie/nia | w części dolnej | |

**Fot. 34.**  
błotnik tp

**Fot. 35.**  
błotnik tp

**Fot. 36.**  
błotnik tp

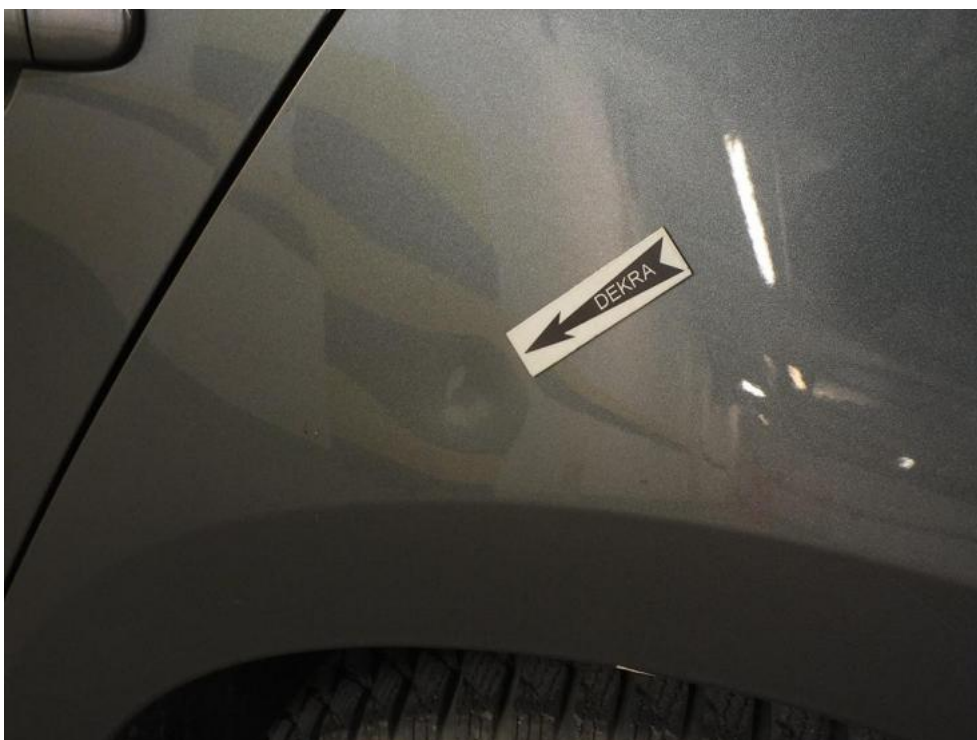
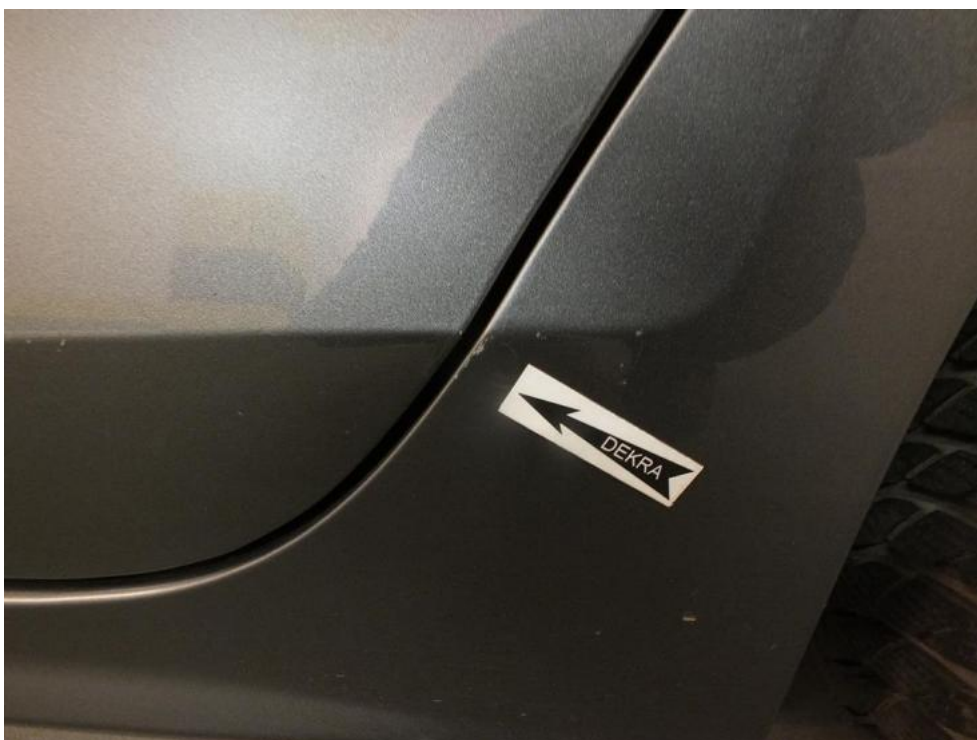
| Nazwa elementu | Opis elementu | Rodzaj uszkodzenia | Umiejscowienie / Rozmiar | Uwagi |
|---|---|---|---|---|
| Błotnik | tyln. l. | wgniecenie/nia, punktowe | w części środkowej | |
| Błotnik | tyln. l. | ubytek/odprysk(i) powłoki lakierowej | na krawędzi | |

**Fot. 38.**  
błotnik tl

**Fot. 40.**  
błotnik tl

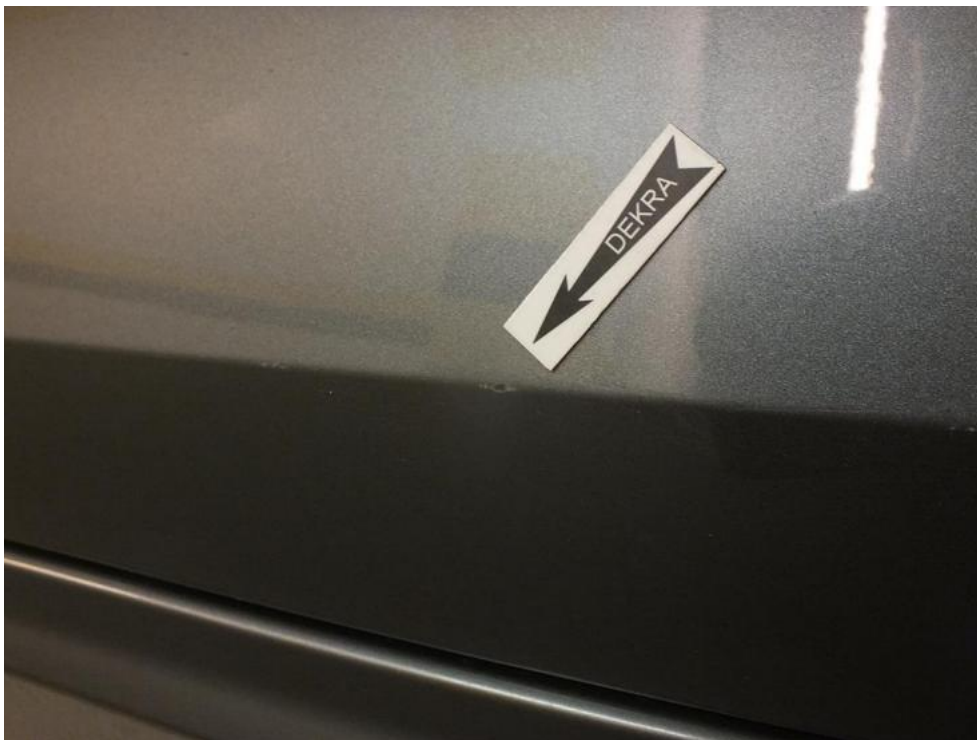
| Nazwa elementu | Opis elementu | Rodzaj uszkodzenia | Umiejscowienie / Rozmiar | Uwagi |
|---|---|---|---|---|
| Drzwi | tyln. l. | zarysowanie, punktowe | w części dolnej | |

**Fot. 39.**  
drzwi tl

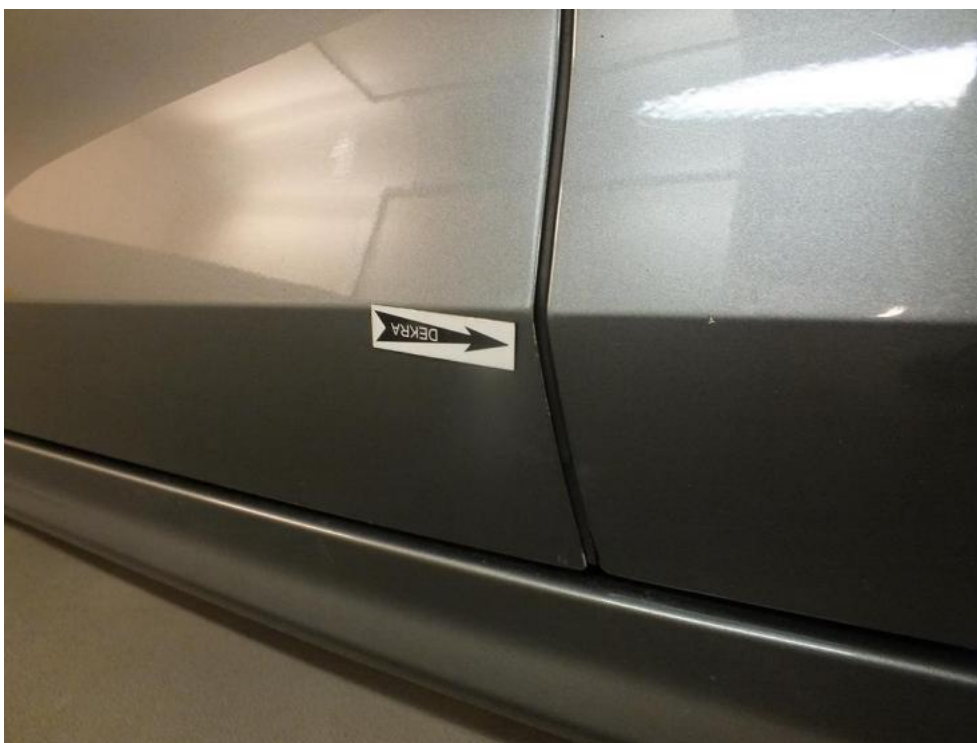
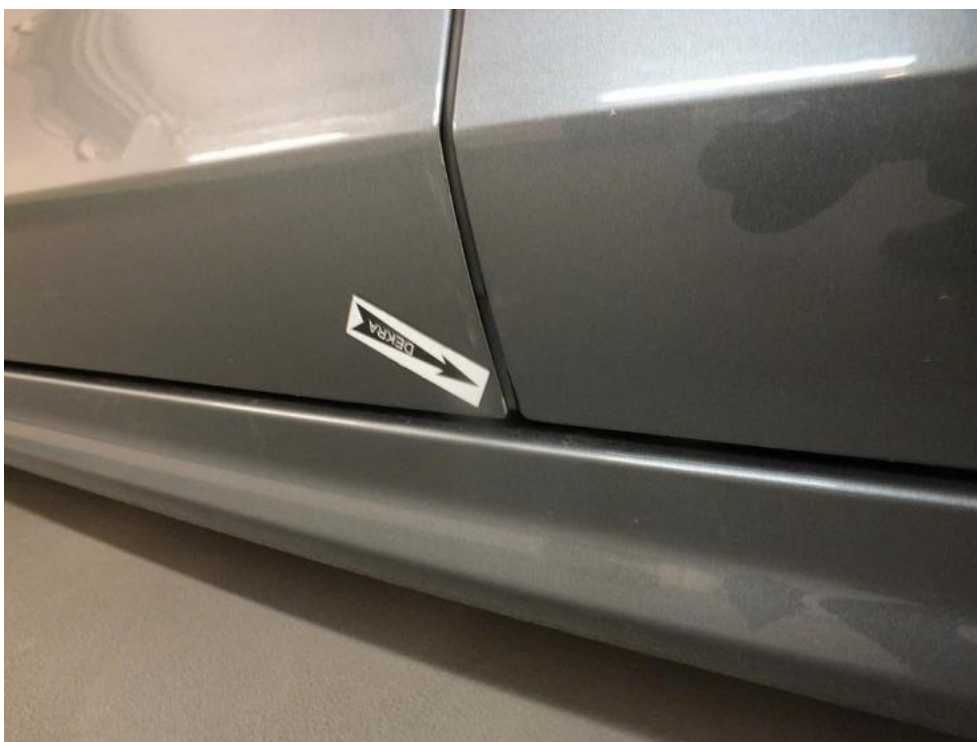
| Nazwa elementu | Opis elementu | Rodzaj uszkodzenia | Umiejscowienie / Rozmiar | Uwagi |
|---|---|---|---|---|
| Drzwi | przed. l. | ubytek/odprysk(i) powłoki lakierowej | na krawędzi | |

**Fot. 41.**  
drzwi pl

**Fot. 42.**  
drzwi pl

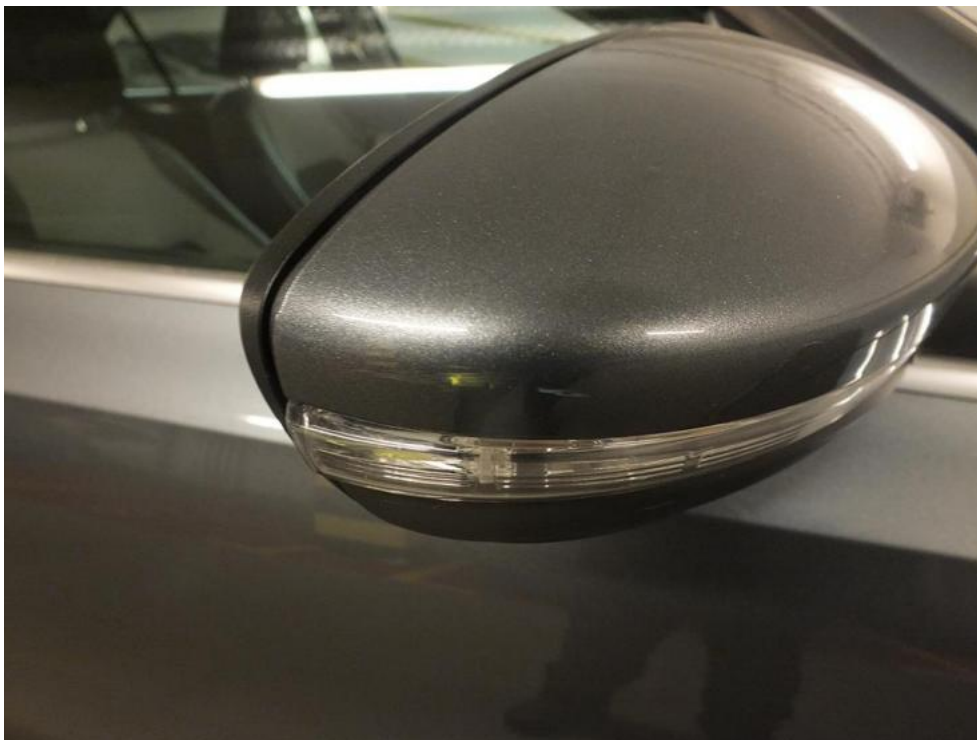
| Nazwa elementu | Opis elementu | Rodzaj uszkodzenia | Umiejscowienie / Rozmiar | Uwagi |
|---|---|---|---|---|
| Lusterko zew. | praw. | zarysowanie | | |

**Fot. 43.**  
lusterko p

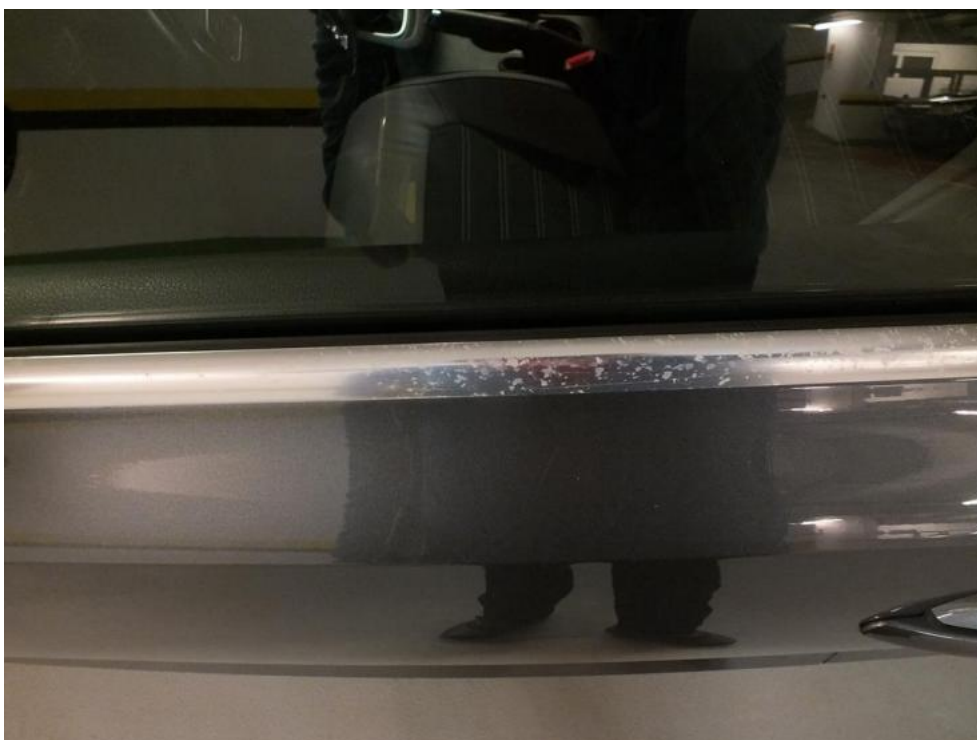
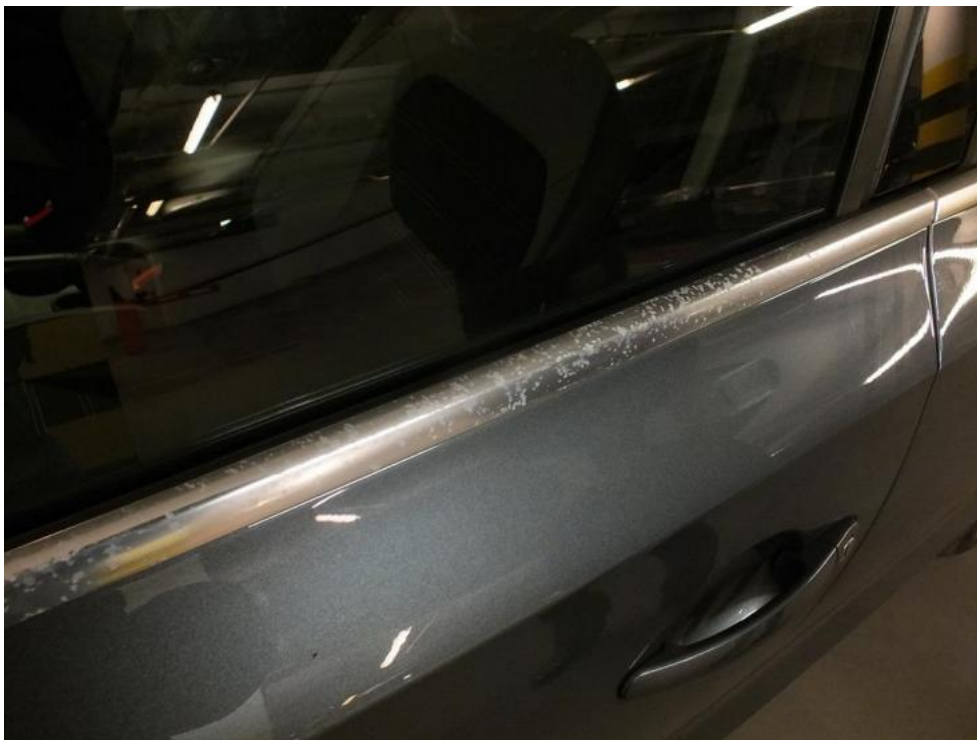
**Fot. 44.**  
listwa okienna

**Fot. 45.**  
listwa okienna

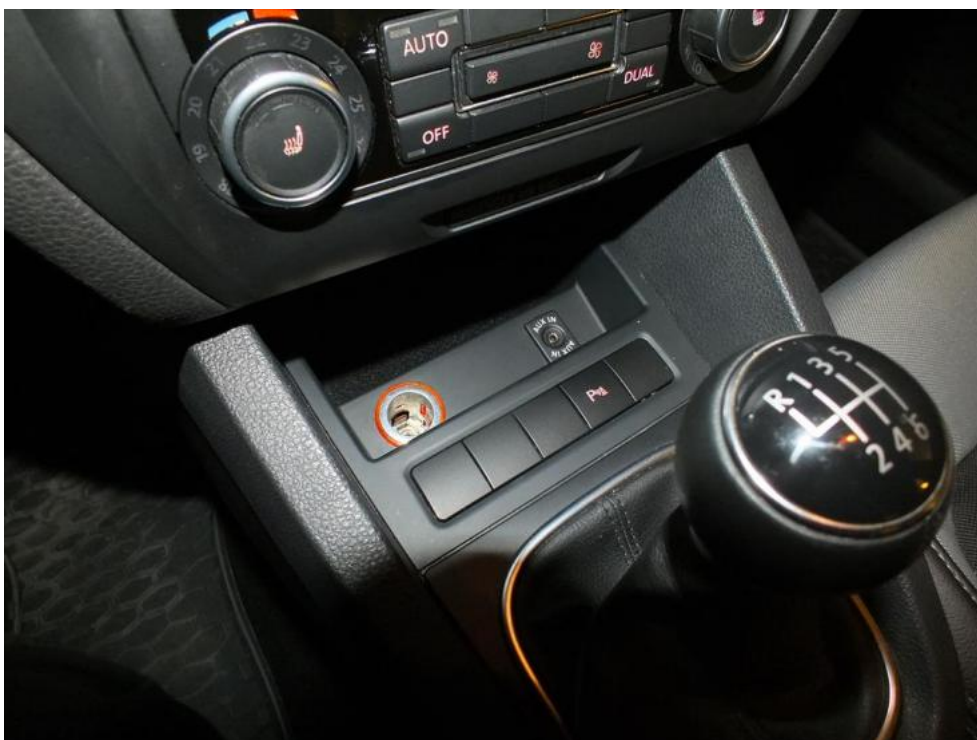
- zapalniczka - brak,

**Fot. 46.**  
brak zapalniczki
